HISTORIC CAIRO

قصر محمد على بشبرا

أثررقم ٢٠٢ **قصر شبرا وحدائقه** ١٢٢٣هـ/ ١٨٠٨م

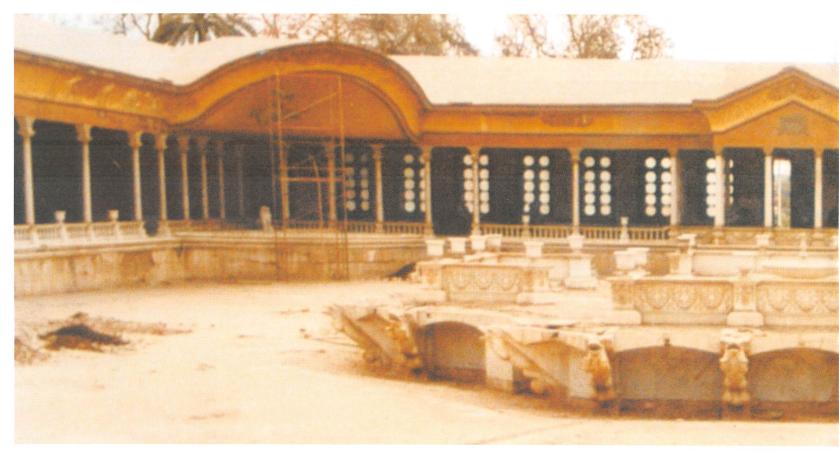
ولقد استخدمت المون الأسمنتية فى عمل لياسة الأسطح وعزل الرطوبة والتى تشققت بفعل الحرارة وساعدت على تسرب مياه الأمطار داخل جمالون السقف الخشبى، وذلك نتج عنه تحلل

صر الفسقية من الداخل بل البدء فى الترميم

الأخشاب بفعل الرطوبة وتآكل بعض العناصر الإنشائية الأساسية بالسقف والذى انعكس أيضاً على الزخارف والألوان نتيجة تسرب مياه الأمطار، كما أن الشبابيك الخشبية تدهورت نتيجة الإهمال وفقدت العديد من زجاجها كما طليت بمواد غير أثرية مما ساهم في تدهورها. ويذخر القصر بأعمال الرخام الرائعة من أرضيات وأعمدة وفسقية وأسود وكل تلك الأعمال تعانى من مشكلات الأملاح والتآكل في بعض أجزائها وانفصال أجزاء كثيرة منه علاوة على فقد العديد من البرامق الرخامية بالكوبستات وتدهور حالة الأعمدة به.

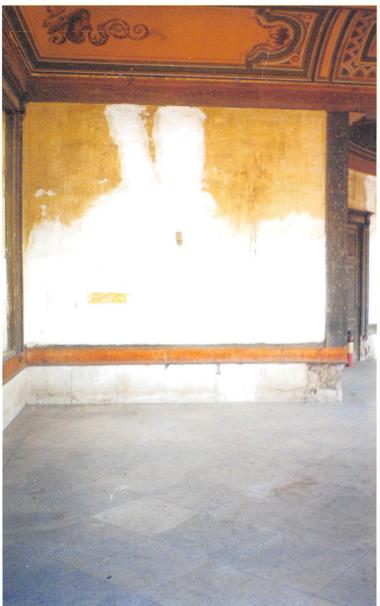
التدهور في الحوائط الداخلية نتيجة للترميمات والبياض الغير مطابق لمواد الأثر الأصلية

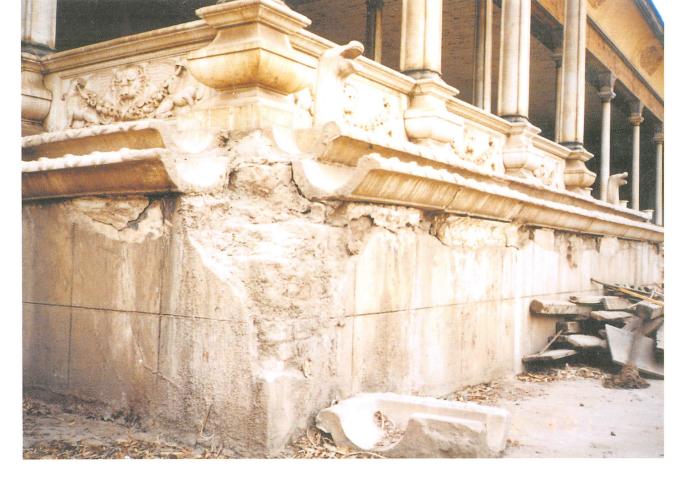
حالة الأعمال الرخامية للفسقية والحوائط الجانبية لحوضها قبل البدء في الترميم

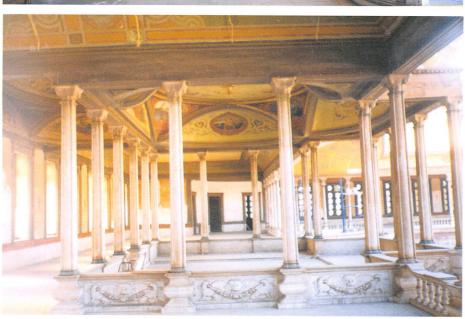
تدهور الأسقف بالأروقة وإندثار زخارفها

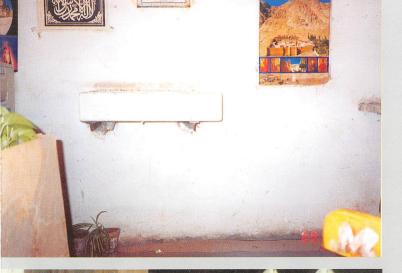
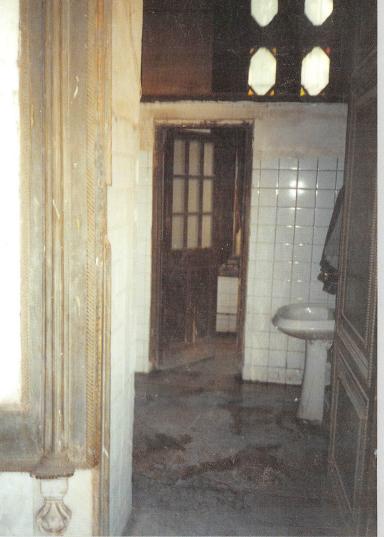
حالة شبابيك القصر من الداخل وفقدها الزجاج وتدهور أخشابها - قبل الترميم

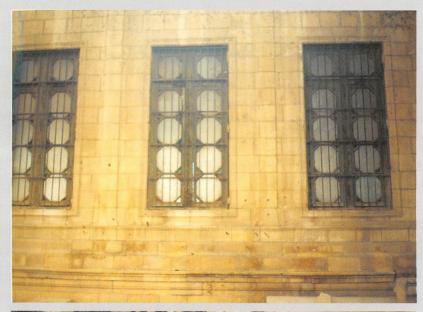
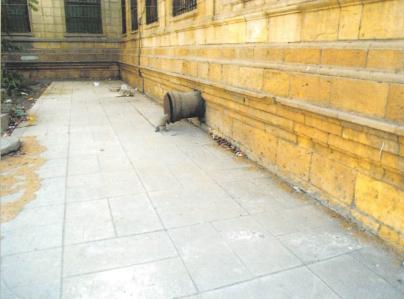
تدهور حالة الأحجار للواجهات الخارجية لقصر الفسقية

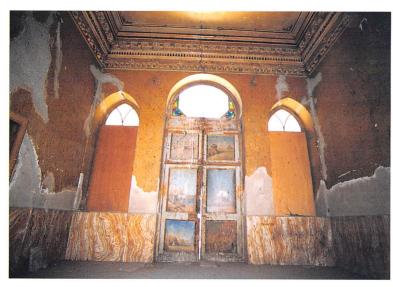
الحوائط من الداخل وحالة الشروخ بها

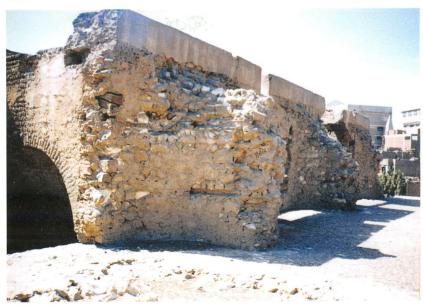
تعد الساقية الجزء التقنى الذى يمد القصر بالمياه ويضمن استمراريته، ولقد كان نتيجة لتوقف عملها وإهمالها الأثر السيئ عليها فبعد أن كانت مستمرة فى العمل وتخضع لنظام صيانة صارم، توقفت عن العمل وأصابها الإهمال ففقدت العديد من عناصرها وتدهورت أحجار بنائها لاسيما وهى فى مكان متطرف من الموقع، وتفتقر الساقية لأى توثيق سابق يوضح ميكنة وأسلوب عملها والذى زاد العمل مشقة لفهم أصولها المعمارية وكيفية عملها لضخ المياه للقصر.

مبنى الساقية وفقده لأجزاء من حوائطه

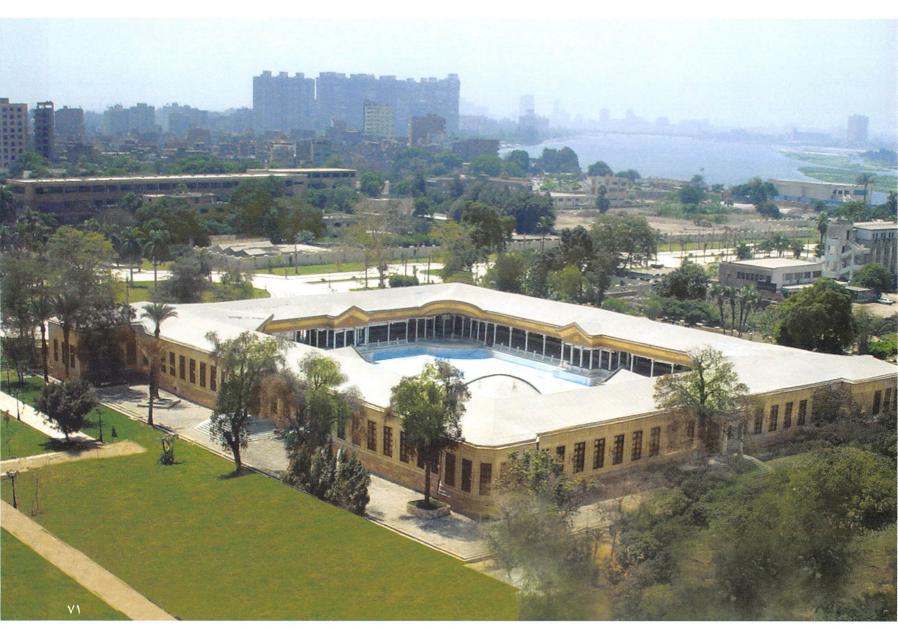
عمليات إزالة وبناء بدائل للمبانى المتواجدة بالحرم الأثرى

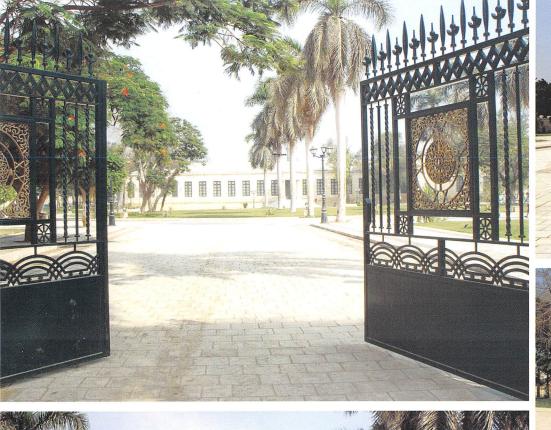
الموقع العام للقصر بعد عمليات الإهتمام به

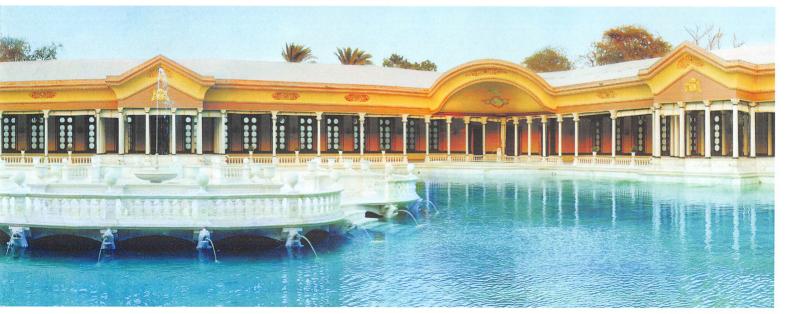
جمالون سقف قصر الفسقية بعد الترميم

تعد أعمال التدعيم الإنشائي لأخشاب الجمالون بالقصر من أهم الأعمال التي تمت بالقصر فبعد كشف الجمالون ومعاينته وجدت العديد من المشكلات أهمها تآكل الأخشاب الحامله له والتي تمت معالجتها واستبدال التالف منها مع تبخير الأخشاب وتعقيمها واصلاح الوصلات التالفة وإعادة تثبيتها ثم نهوه وعمل طبقة عازلة من الرصاص أعلى السقف .

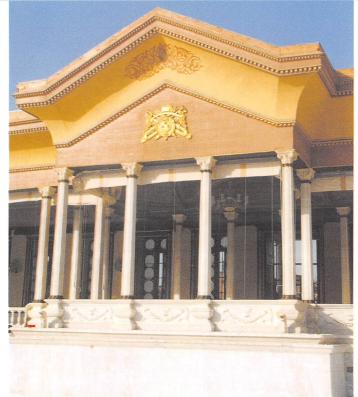
بانوراما قصر الفسقية من الداخل بعد الترميم

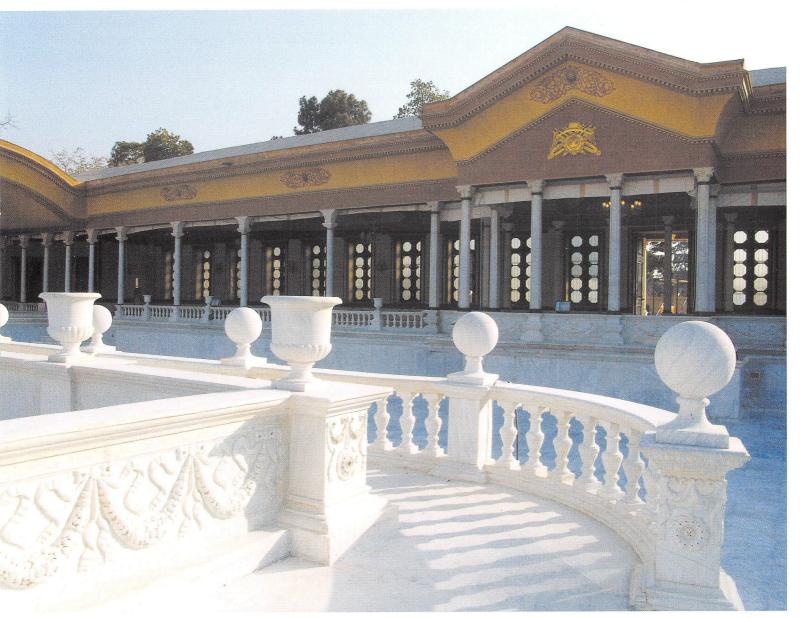
الفسقية بعد الترميم

كما تم كشف كافة الشبكات حول المبنى وتحديثها ودراسة حركة المياه بالفسقية وإعادة تشغيلها والذي لزم عمل طلمبات لضخ المياه وترميم الوصلات الداخلية بالفسقية لتعود لعملها على أكمل وجه .

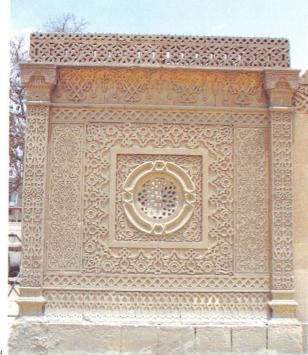
بقايا سور القصر بعد الترميم

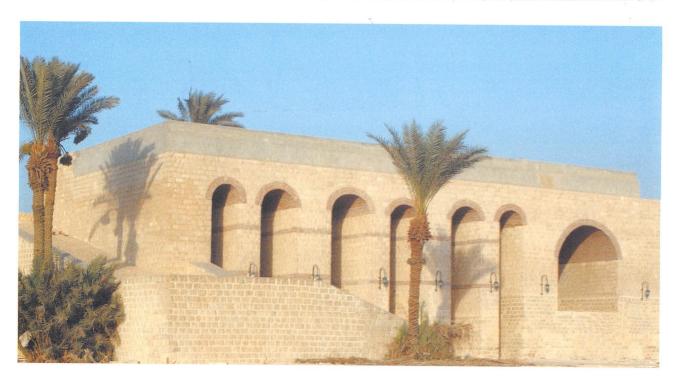
يعد مبنى الساقية من المباني الأساسية في مجموعة القصر ويعد تدهوره الشديد فقد في قيمة من قيم الأثر لذا قررت اللجنة العليا للقاهرة التاريخية استكمال القبوات الحاملة للساقية وأخراجها في صورة معمارية متكاملة وذلك حفظاً للرسالة الفنية للمبنى وخدماته وقد تم ترميم اساسات المبنى وترميم أحجاره وذلك تبعاً للأصول المعمارية الأثرية

الساقية بعد إستكمالها وترميمها

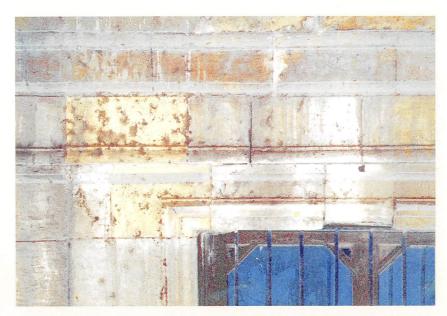
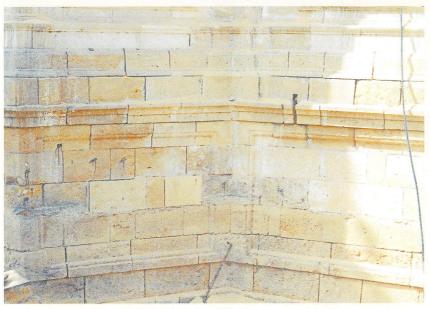
ولقد تركت عوامل التلف المختلفة بصماتها بوضوح على تلك الحوائط الحجرية حيث لوحظ تراكم الاتربة الملتصقة والاتساخات ومخلفات الطيور على الواجهات الخارجية إلى وضوح آثار تسييل مياه الامطار كما حدث تآكل وتفتت لأسطح بعض الأحجار خاصة بالأجزاء السفلية نتيجة لارتفاع مستوى الرطوبة بها مؤدية إلى إعادة تبلور الأملاح على السطح.

على أن حوائط مبنى الساقية تعتبر أسوأ حالاً من مثيلاتها بالقصر حيث تراكمت عليها طبقات السناج والاتساخات بصورة كثيفة

ووضحت بها عمليات تبلور الأملاح.

نماذج من مظاهر التلف للواجهات الحجرية

- بدأت عمليات المعالجة بالعمل على إزالة الأملاح بالطرق الميكانيكية واستكمال عملية الاستخلاص باسلوب الكمادات.
- تنظيف الحوائط باسلوب بثق الحبيبات الجافة باستخدام ماكينة Karcher وقد أعطت هذه الطريقة نتائج جيدة للغاية دونما ترك أي تأثير أو إلحاق أيه أضرار بسطح الحجر.
- إعادة ملء العراميس والفواصل بين الاحجار بمونة تماثل المونات الأثرية في التركيب والمظهر.

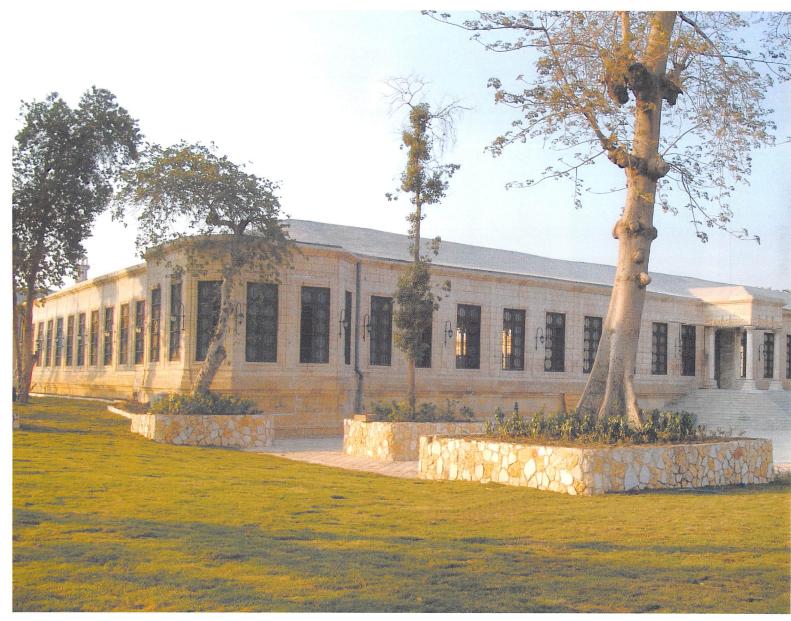
لواجهات الحجرية بعد التنظيف

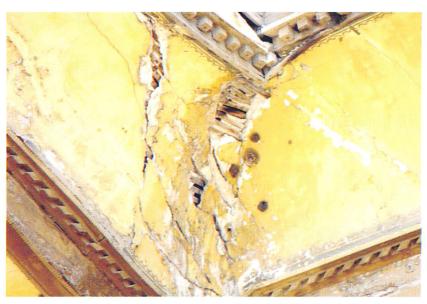
مظاهر تدهور الكرانيش المطلة على الفسقية

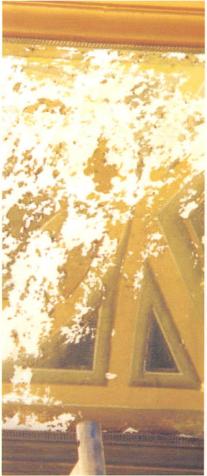
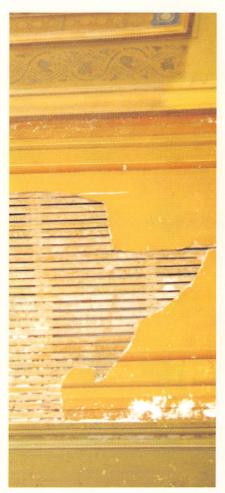
مظاهر تدهور الكرانيش الداخلية والخارجية

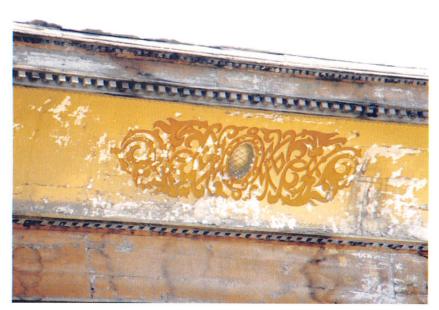
مظاهر تدهور للكورنيشة

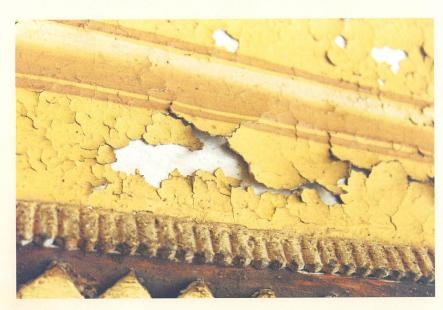
قشور لونية من القبة الشمالية

- أتربة واتساخات طينية وخاصة على أنصاف القباب المجاورة للفسقية.
- شروخ مختلفة الأحجام ومنها ما هو ترميم سابق ويحتاج إلى ترميم.
 - قشور لونية كثيرة
- ألوان مضافة حديثة طمست الألوان القديمة. "Over painting"
 - طبقة ورنيش تالفة

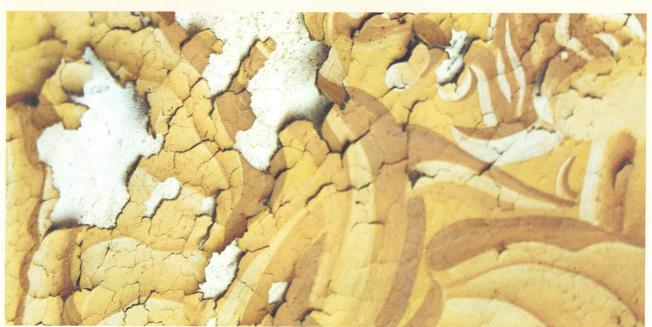
قشور لونية وألوان مفقودة

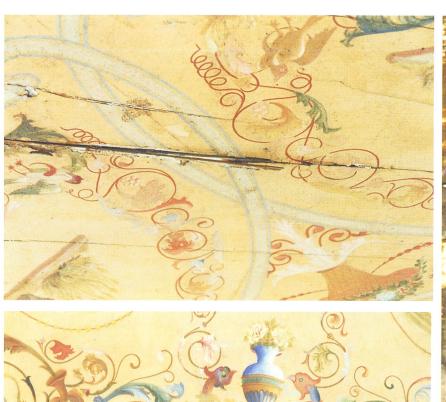
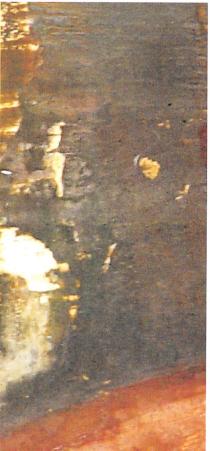
قشور لونية والوان مفقودة

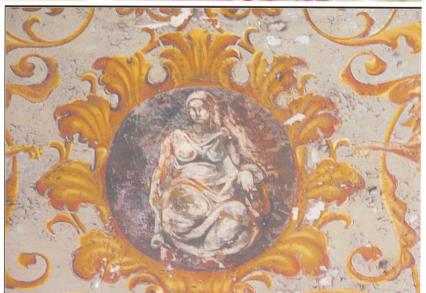
تصوير بالاشعة فوق البنفسجية لقبة امام الغرف

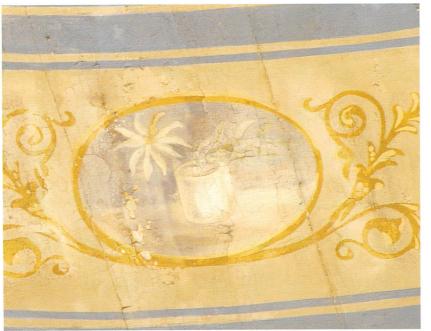
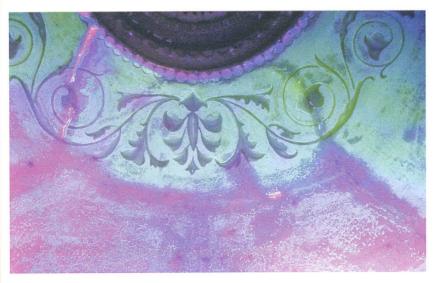
التصوير بالآشعة فوق البنفسجية لمعرفة الألوان المضافة من الأصلية

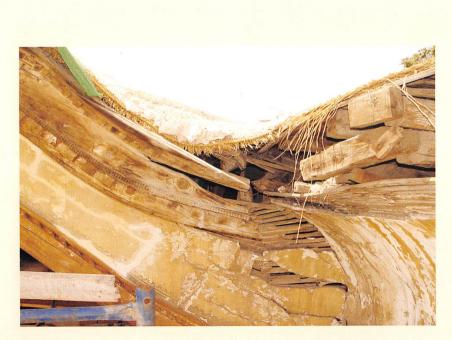
بعض مظاهر التلف للكرانيش الحارجية المطلة على صحن الفسقية

- جميع أجزاء الكرانيش مغطاه بالأتربة والاتساخات ومخلفات الحشرات.
- الحامل الخشبي يعاني من وجود آثار لأنفاق الحشرات وهناك ألتواءات وأنفصال في الخشب وفقد في سدائب الخشب البغدادلي.
- وجود فقد وانفصال لطبقات الملاط عن الخشب البغدادلي.
- شروخ مختلفة الأحجام وترميمات سابقة تغطى طبقات الألوان. Over painting
- تبلور ملحي على سطح الملاط مما أدى إلى تلف السطح الخارجي وهذا التبلور بين طبقة الزخارف والملاط وبالأخص الجانب الشمالي والشرقي للفسقية.
- هناك أجزاء عديدة وكبيرة مفقودة من الزخارف والألوان أو منفصلة عن الملاط أو مغطاه بألوان مضافة.
- التذهيب على الرنكات تأكسد للون البني والأسود والأخضر وذلك لأنه من النحاس وهناك طبقات منفصلة منه.

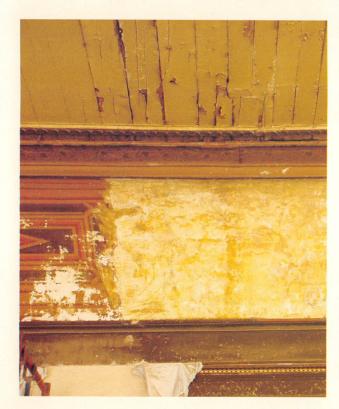
ترميمات سابقة

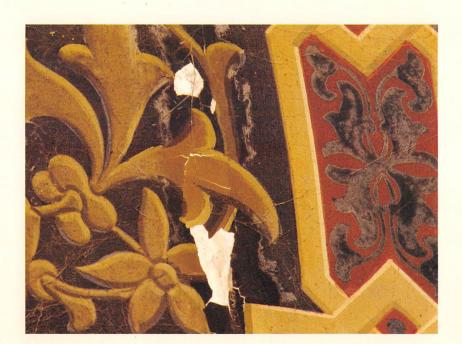
بعض مظاهر التلف لسقف غرفة الأسماء

- أتربة واتساخات وخيوط عنكبوت.
- شروخ وانفصالات في طبقة الألوان على هيئة قشور.
- فقدان في طبقة الألوان في مناطق من الأسقف والجدران.
- أجزاء تالفة من ملاط الجدران السفلية حوالي ١ م من الأرض وهي ترميمات سابقة.
- طبقة ألوان مضافة بأسلوب الطباعة باستخدام الشبلونة على الجدران Over painting .
- لون سادة مضاف في الجزء العلوي من الجدران فوق بيت النور وتحت هذه الألوان زخارف مماثلة لزخارف الجدران.

- عمل توثيق فوتوغرافي قبل العمل وأيضاً عمل توثيق معماري وتوقيع مظاهر التلف عليه.
- التصوير بواسطة الأشعة فوق البنفسجية.
- التنظيف الميكانيكي بالفرش ومنافيخ الهواء.
- تفتيح الشروخ وإزالة الترميمات الخاطئة وإزالتها.
- ملء الشروخ بالمونة المناسبة والتي تتشابه مع المونة الأصلية.
- التنظيف الكيميائي بعد عمل العديد من العينات وتم اختيار أنسب المحاليل لأفضل النتائج.
- -العزل المبدئي ثم وضع الرتوش للأجزاء التي كانت مفقودة وأماكن الشروخ ثم العزل النهائي.

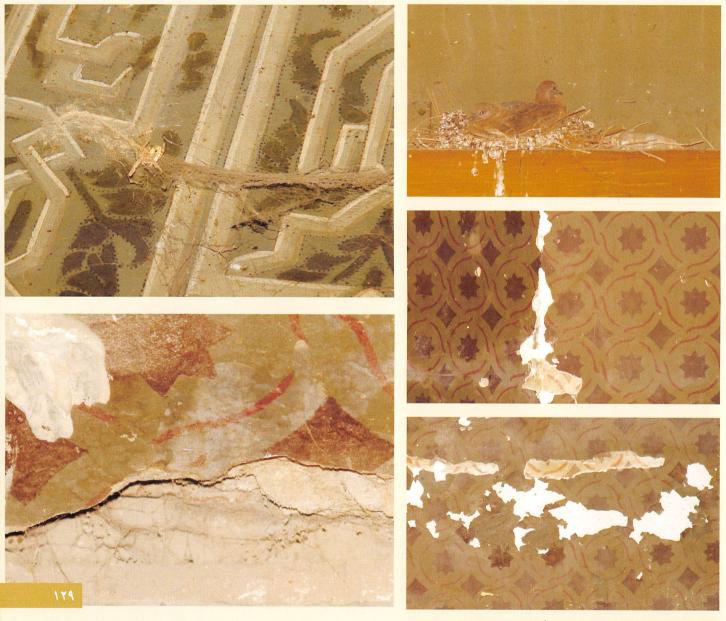
بعض مظاهر التلف لسقف وجدران غرفة الأسماء

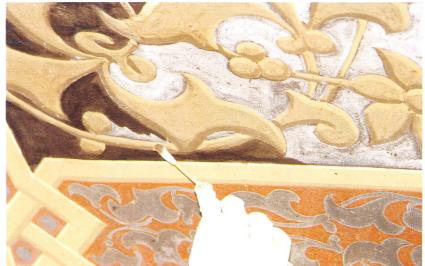
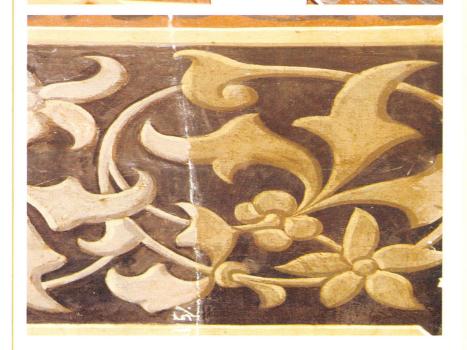
أثناء التنظيف الكيميائي

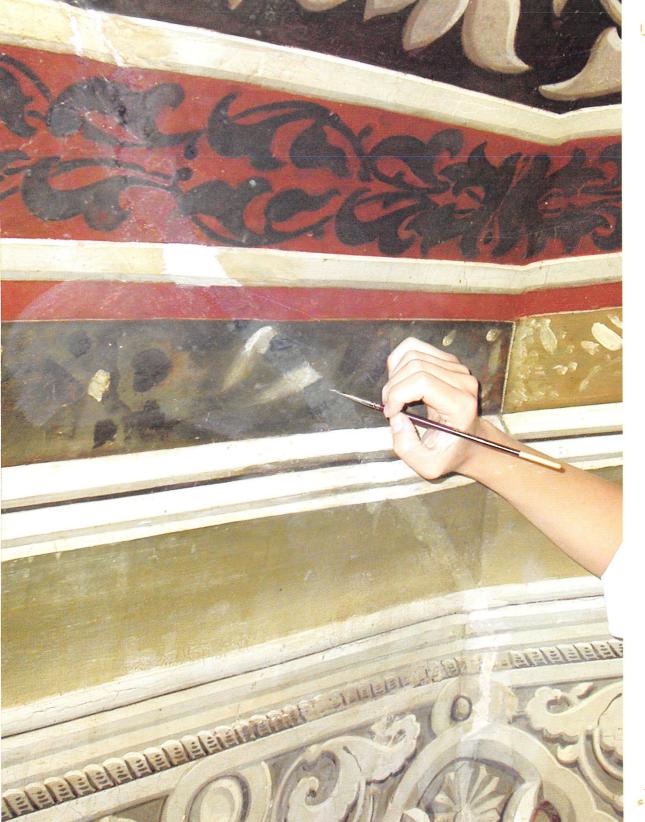
أثناء وضع الرتوش اللونية

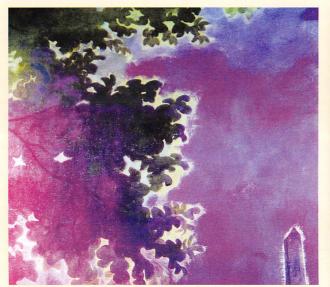
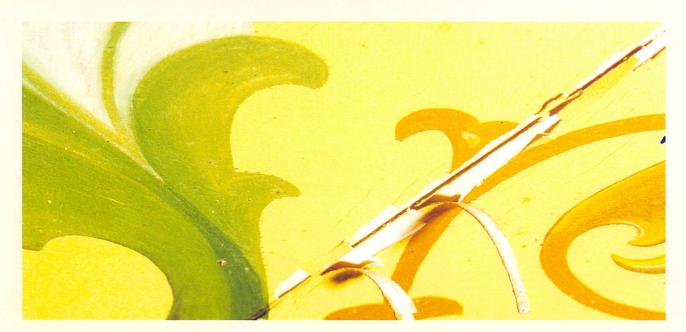
- اتربة واتساخات وطبقة ورنيش تالفة ينتج عنها لمعان في بعض الأماكن.
- شروخ مختلفة الأحجام وخاصة بالكورنيشة
- ترميمات سابقة. Over painting
 - بقع فطرية في مناطق كبيرة بالسقف
- قشور لونية في مناطق كثيرة وخاصة بجانب الفواصل الطبيعية بين ألواح خشب السقف.
 - ألوان مفقودة في بعض الأماكن.

قشور لونية وانفصالات بين ألواح الخشب بالسقف

- عمل جميع التوثيقات الفوتوغرافية والمعمارية.
- تصوير مسطحات الزّخارف بالأشعة فوق البنفسجية لمعرفة الأماكن التي تم ترميمها حديثاً.
 - التنظيف الميكانيكي بالفرش الناعمة ومنافيخ الهواء.
 - إزالة الترميمات الخاطئة. Over painting
 - ملء الشروخ بالمونات المناسبة.
- تعقيم كل الأخشاب المستخدمة في الأسقف والكرانيش بالمواد المناسبة والمقترحة من معامل التحاليل.
- التنظيف الكيميائي بعد عمل العديد من العينات واختيار أنسبها للسقف واللوحات الجدارية.
 - عملية العزل المبدئي ووضع الرتوش للأجزاء المفقودة.

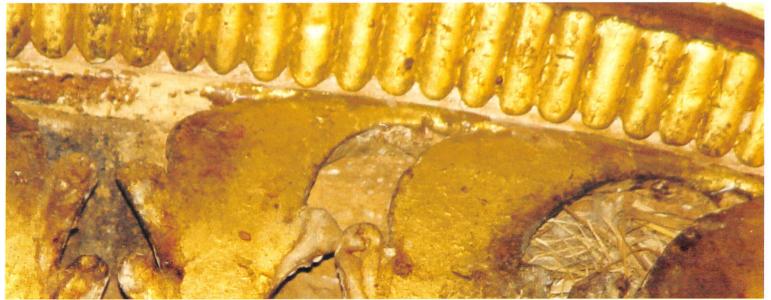
تشققات بطبقة اللون باللوحات الجدارية

تذهيب تالف

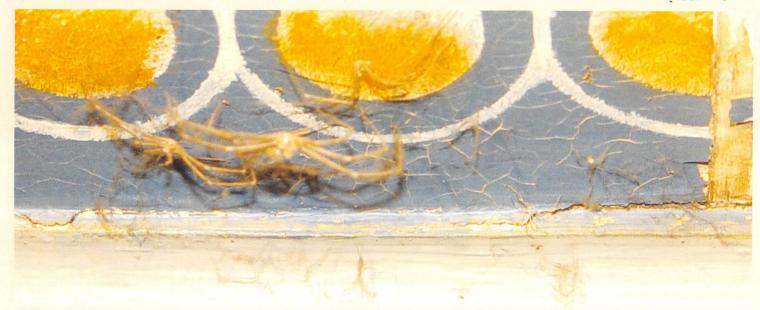
مظاهر تلف بيولوجي

شروخ مختلفة الأحجام باللوحات الجدارية

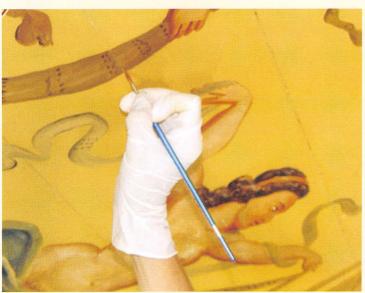
أثناء وضع الرتوش اللونية

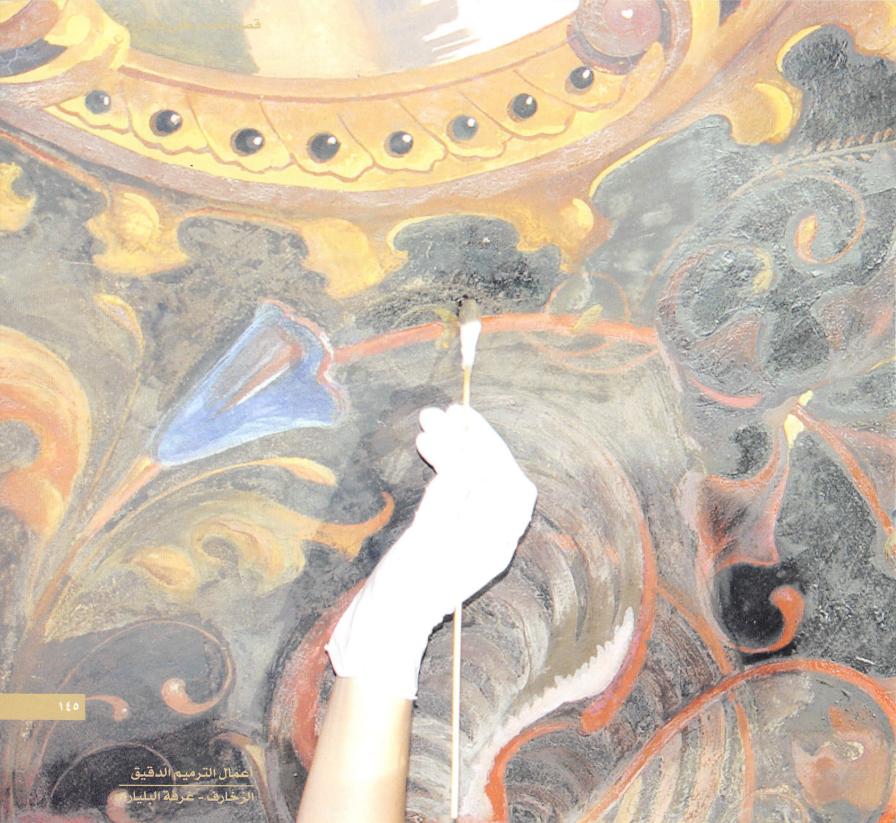
ملء الشروخ في اللوحات الجدارية

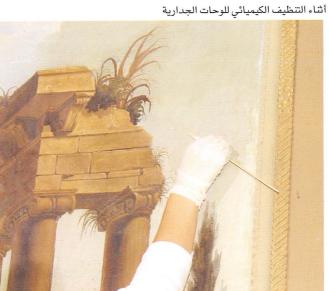
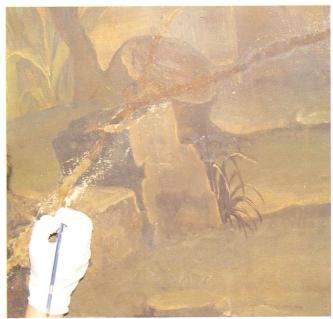
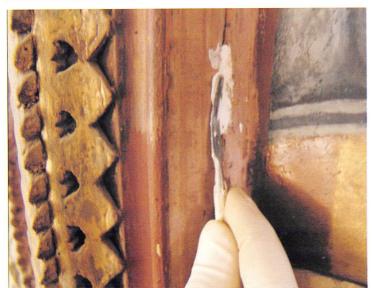
أثناء ترميم اللوحات الجدارية

أثناء وضع رتوش للوحات الجدارية

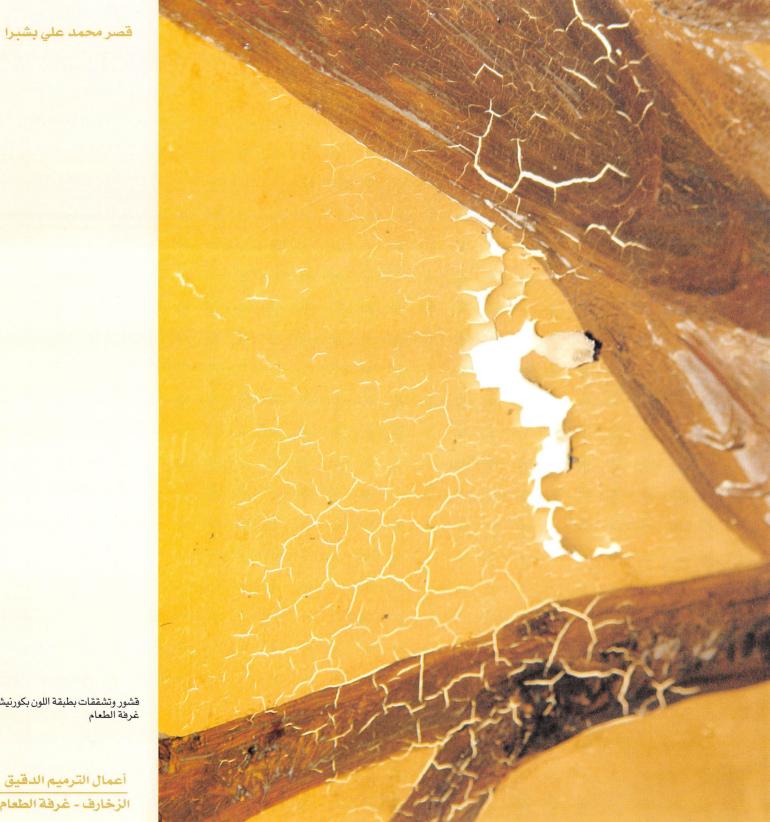
قشور وتشققات بطبقة اللون بكورنيشة غرفة الطعام

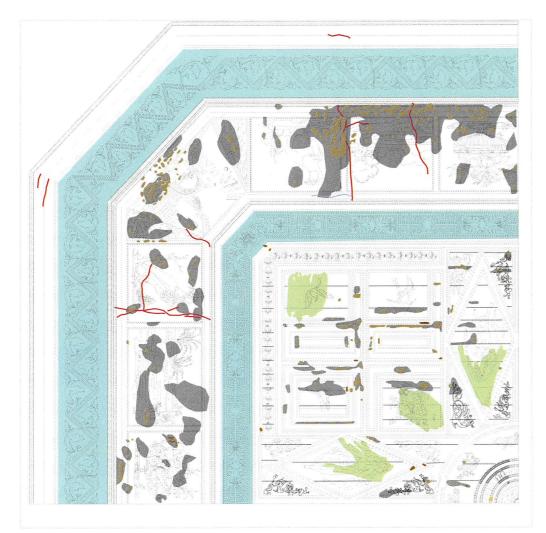
- أتربة وأتساخات وورنيش تالف.
 - بقع لونية
- شروخ مختلفة الأحجام وخاصة في الكورنيشة.
 - قشور ألوان في مناطق كثيرة.
 - ألوان مفقودة وتذهيب تالف ومفقود.

أجزاء مفقودة من الألوان وطبقة التحضير ألوان مفقودة زخارف تالفة شروخ ألوان مضافة شروخ شعرية أخشاب مفقودة

جزء من توقيع مظاهر التلف على الرفع المعماري لسقف غرفة الطعام

- التنظيف الميكانيكي بواسطة الفرش الناعمة ومنافيخ الهواء.
- تثبيت القشور اللونية وقشور التذهيب.
- علاج الشروخ ثم ملئها بالمواد المناسبة والمشابهة للمونة الأصلية.
- إزالة الألوان الحديثة من فوق الزخارف. Over painting
- التنظيف الكيميائي بعد عمل عينات واختيار أنسب المحاليل من حيث النتيجة وتأثير المحاليل على الألوان.
- العزل المبدئي ثم وضع الرتوش لاستكمال الأجزاء المفقودة من طبقة اللون والأرضية.
 - العزل النهائي.

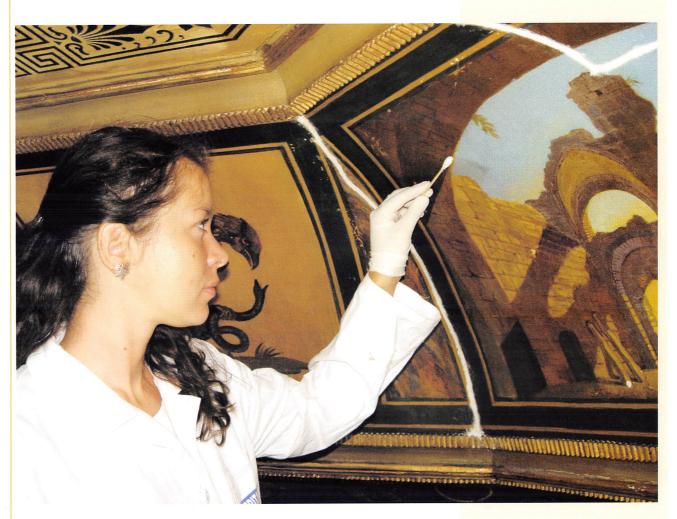
أثناء التنظيف الكيميائي

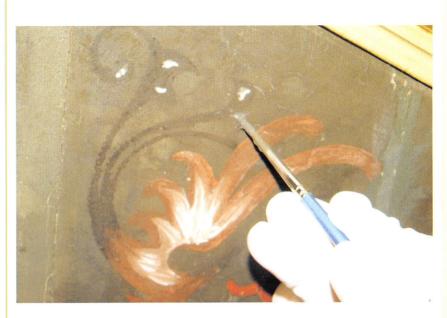
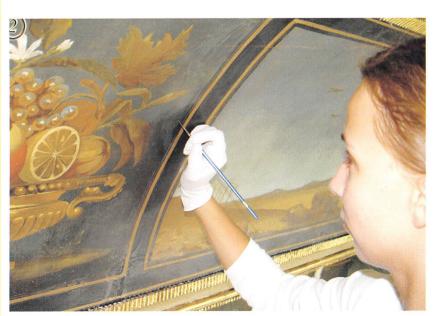
أثناء وضع الرتوش لأماكن الألوان المفقودة

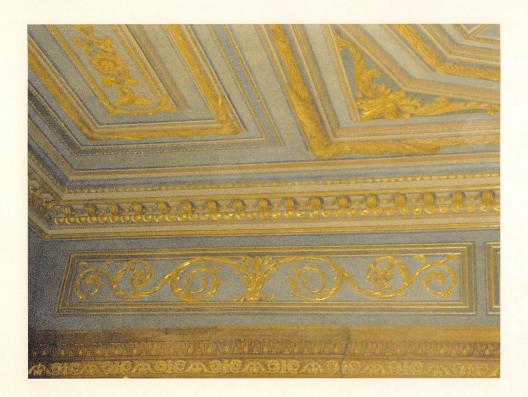
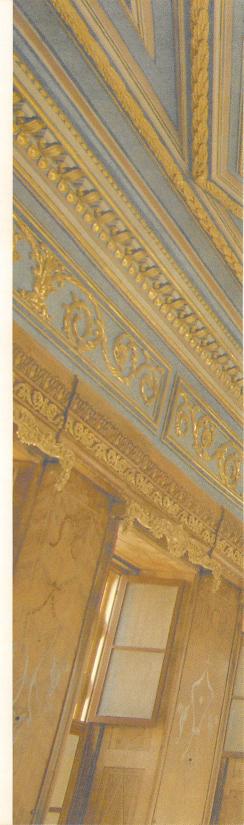
مظاهر التلف على هذه الزخارف:

- أتربة كثيفة وأعشاش للعنكبوت تغطي السقف.
- انفصال التوال " الكانفاس " بالكامل عن الحامل الخشبي.
- وجود مسامير بلدي مثبتة على التوال كترميم سابق مما أدى إلى تمزيقه.
- ألوان مضافة تأخذ لون أصفر بنفس لون الذهب.
- قشور كثيرة وواضحة في التذهيب والكانفاس.
- انفصالات وكسور في خشب الحليات الذهبية.
- ترميمات عبارة عن مناطق بها معجون أعلى من السطح وألوان مضافة واضحة.
 - بقع في مناطق كثيرة.

- تم عمل التوثيقات اللازمة والواضحة سواء فوتوغرافي أو معماري وأيضاً تم التصوير بالأشعة فوق البنفسجية لمعرفة أماكن الترميم الحديثة والتي عليها ألوان مضافة.
- التنظيف الميكانيكي باستخدام الفرش المختلفة لإزالة الأتربة ومخلفات الحشرات وخيوط العنكبوت واستخدام منافيخ الهواء لإزالة الأتربة من على الزخارف.
- تثبيت الكانفاس وذلك بحقنه بسرنجات ذات سنون رفيعة وعلى مسافات متساوية من بعض وبالمواد المناسبة مضاف إليها مادة معقمة حتى لا تنمو البكتريا والفطريات على اللاصق ثم تترك لتجف ثم بعد ذلك يتم المرور عليها لتثبيتها حرارياً وتثبيت القشور في الزخارف المذهبة وأرضية التصوير.
- نزع المسامير المستخدمة لتثبيت الكانفاس وترميم الأجزاء الممزقة من الكانفاس.
- يتم تجميع إنفصالات الخشب وخاصة بين الكورنيش والتجاليد وترميم الكسور في الحامل الخشبي وترميم أخشاب الزخارف المذهبة وصيانة الأخشاب من الحشرات والكائنات الدقيقة.

- إزالة الترميمات من طبقة التحضير " المعجون " والرتوش المشابهة للتذهيب.
 - التنظيف الكيميائي للأرضية والتذهيب.
- العزل المبدئي ووضع الرتوش واستكمال التذهيب بنفس تكنيك العمل سواء كان لامع أو غير لامع.
 - مرحلة العزل النهائي.

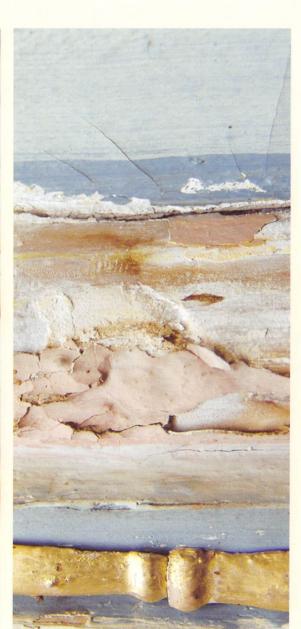
قشور لونية

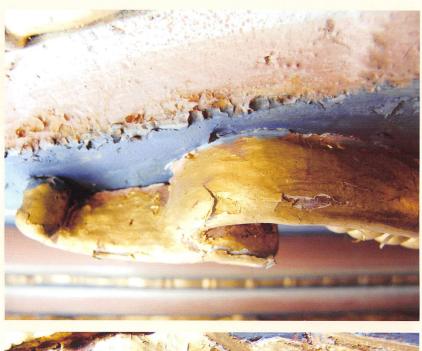
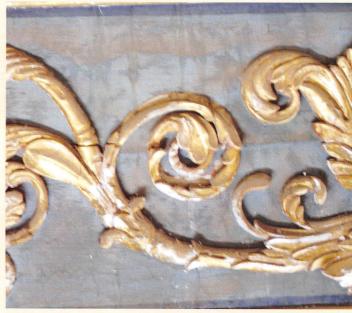
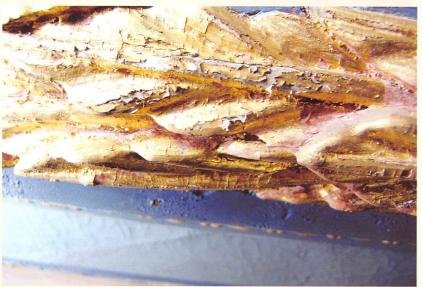
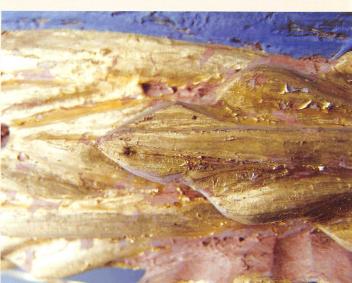
قشور تذهيب

تذهيب مفقود

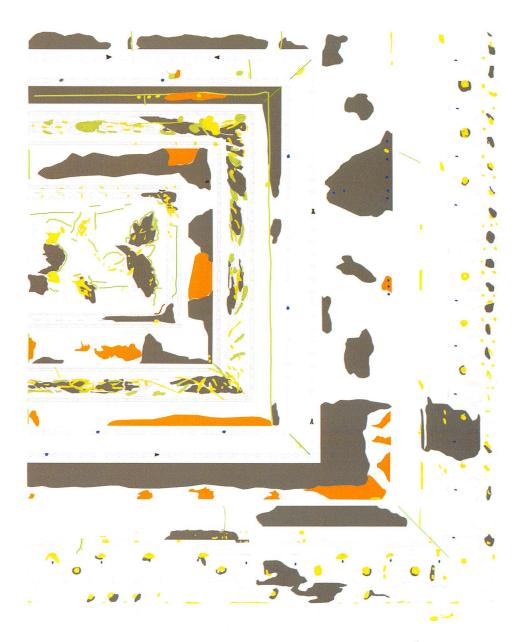
الرفع المعماري موقعاً عليه مظاهر التلف لجزء من سقف غرفة الصالون

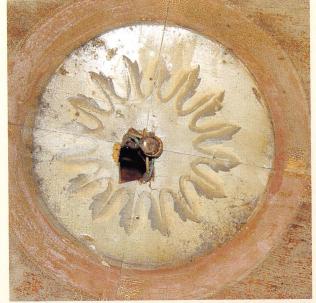
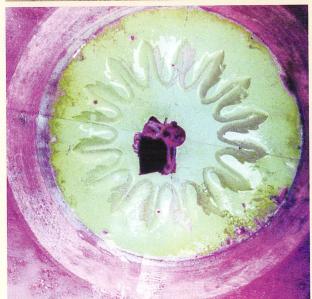
التصوير بالآشعة الفوق بنفسجية للأستدلال على الألوان المضافة حديثاً

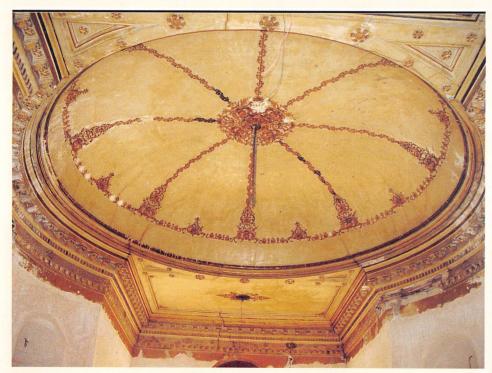
سقف بهو مدخل الجبلاية قبل الترميم

- أتربة واتساخات تغطي الأسطح المذهبة.
- شروخ وانفصالات وفقد في طبقة الملاط وخاصة في سقفي المدخل والقبة مليئة بالشروخ مختلفة الأحجام.
 - تذهيب تالف متأكسد
- تمليح في أجزاء من الملاط وخاصة الأجزاء أسفل المزاريب في القبة.

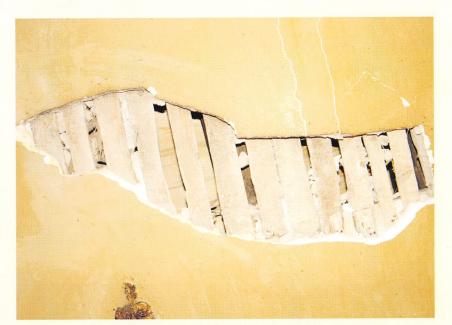
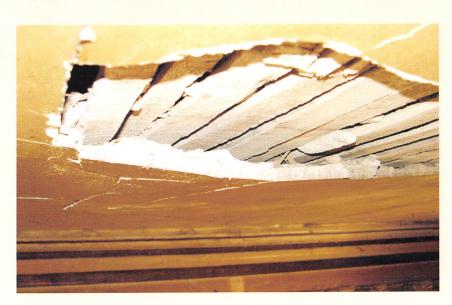
أجزاء مفقودة في سقفي المدخل والبهو

أجزاء مفقودة وشروخ وأملاح بقبة بهو الجبلاية

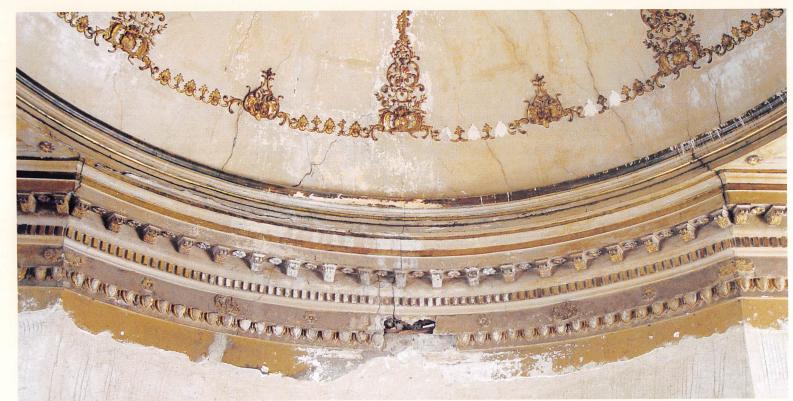
بعض من مظاهر التلف للبهو

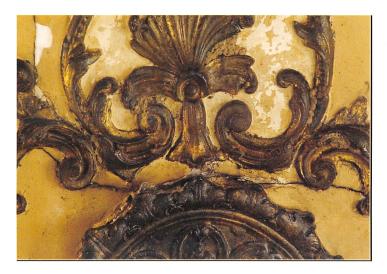
تذهيب تالف بالوحدات الزخرفية

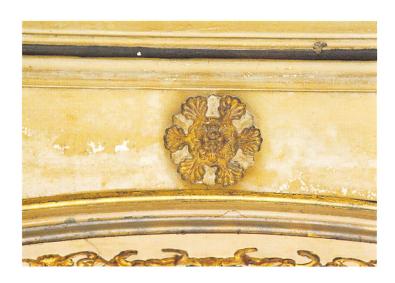
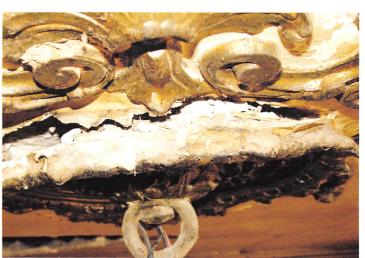
أنفصالات بالوحدات الزخرفية

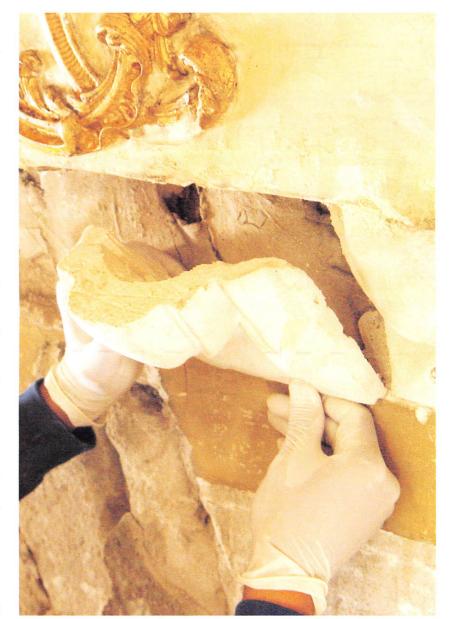
تثبيت الأجزاء المنفصلة من الملاط

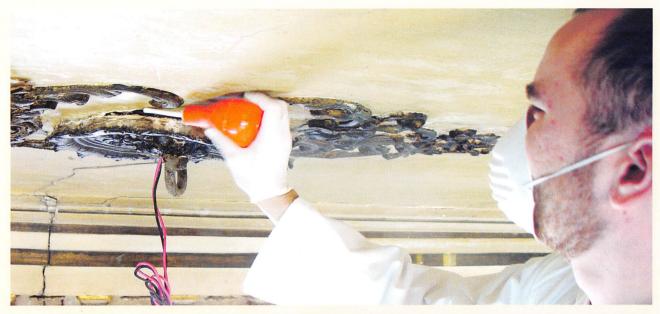
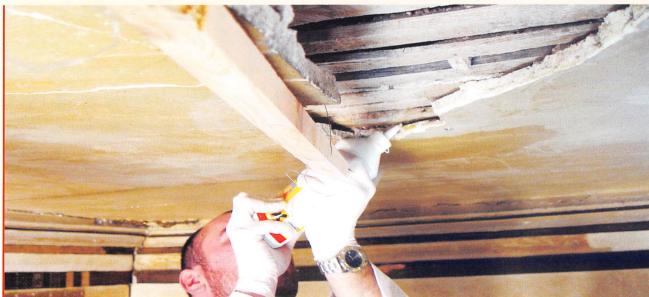
أثناء تثبيت الأجزاء المنفصلة واستكمال الناقص من الملاط

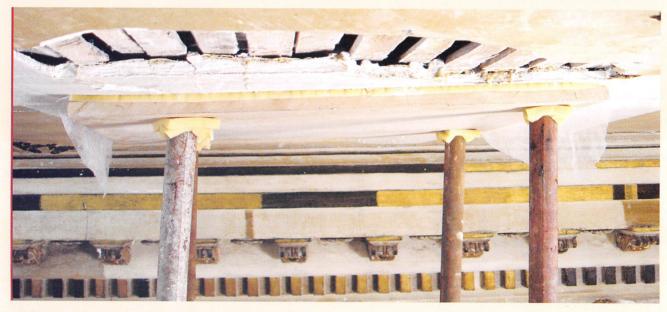
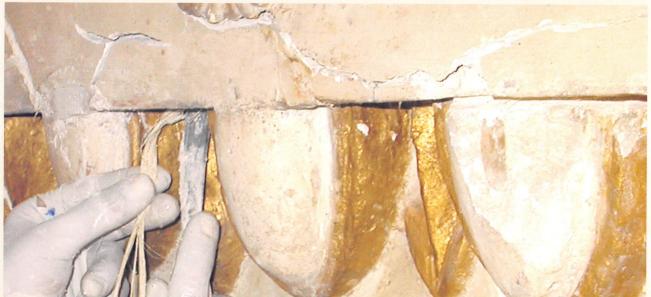
أثناء ترميم الشروخ

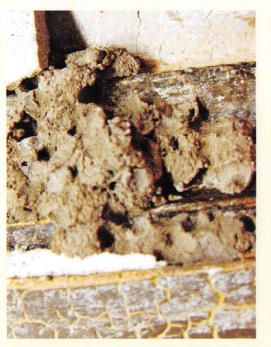
شروخ مختلفة

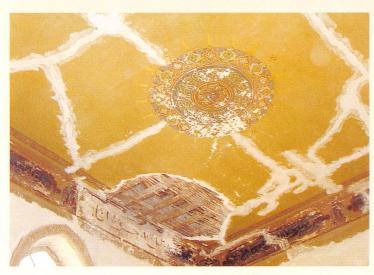
أجزاء مفقودة من الملاط وطبقة الألوان

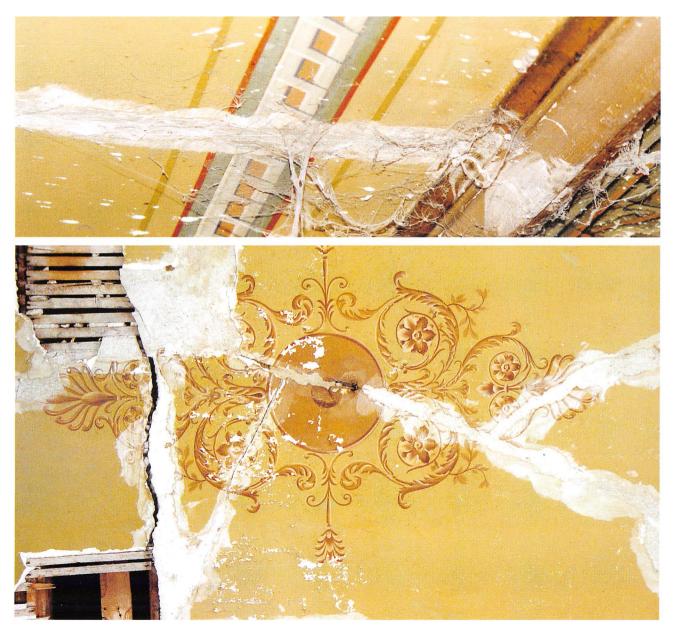
ترميمات سابقة وشروخ وأجزاء مفقودة بالأسقف

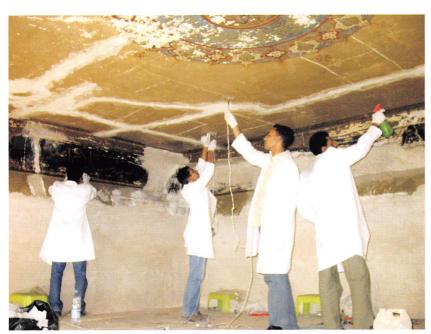
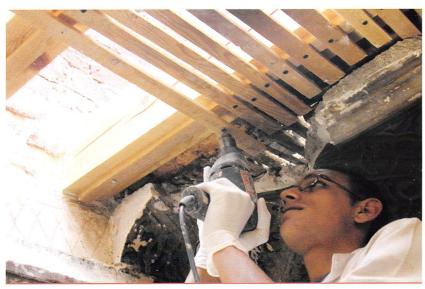
أثناء ترميم أخشاب البغدادلي

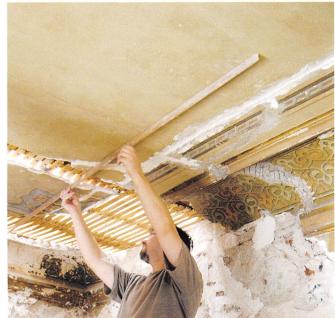
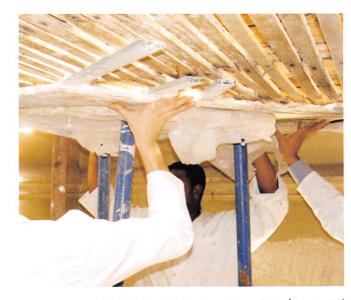
أثناء تثبيت الأجزاء المنفصلة من طبقة الملاط واستكمال الناقص

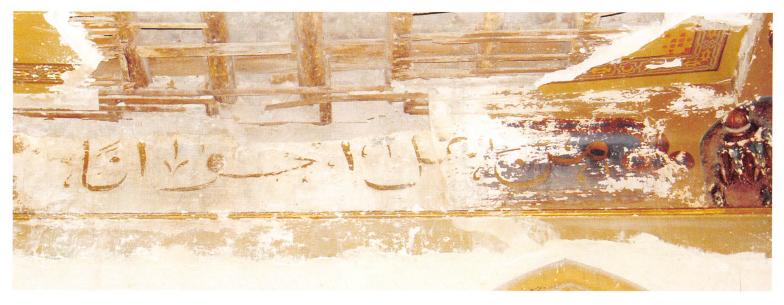
الشريط الكتابي قبل وبعد الترميم " غرفة ٢ بالجبلاية "

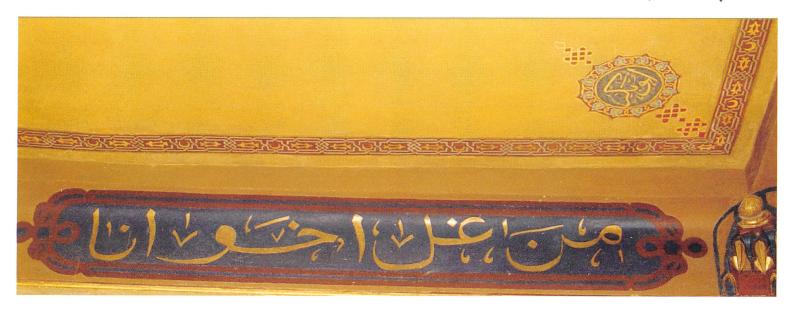
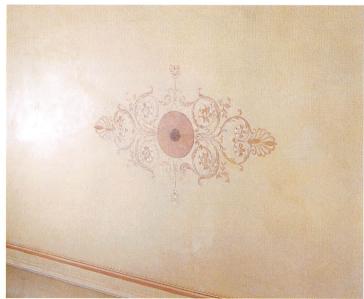
بعض أجزاء من أسقف الغرف بعد الترميم بالجبلاية

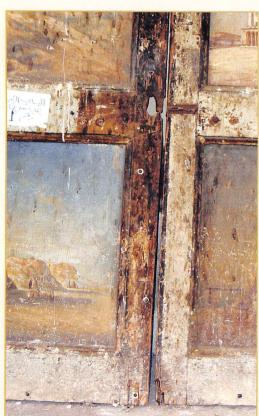
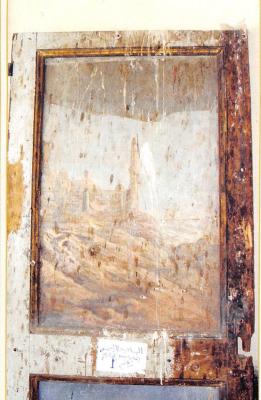
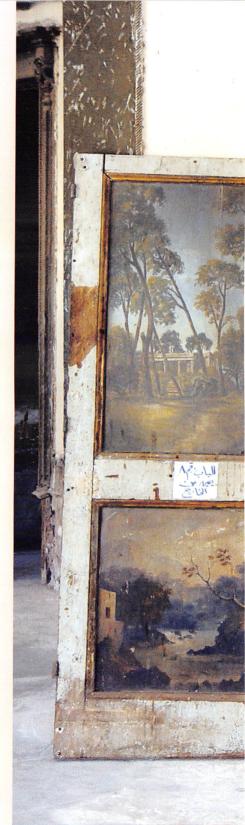
بعض من مظاهر التلف

- كل أسطح اللوحات مغطاه بطبقة من الأتربة والاتساخات والبقع ذات اللون البني.
- بمرور الوقت تحول لون الورنيش إلى الأصفرار وفي بعض الأجزاء للون البني.
- تأكسد التذهيب المقلد وهو ترميم سابق وتحول إلى اللون البني.
- الضلف تحتاج إلى تجميع لإطار الأبواب لأن البعض منها مفكوك.

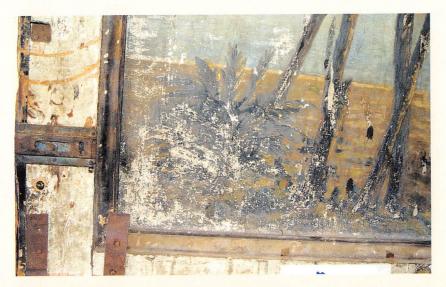
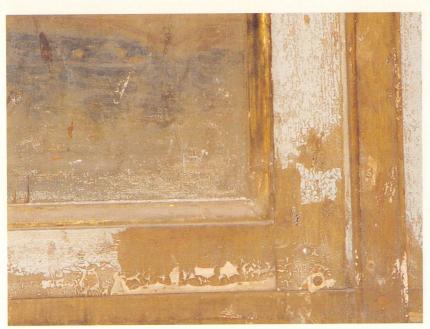
بعض من مظاهر تلف اللوحات

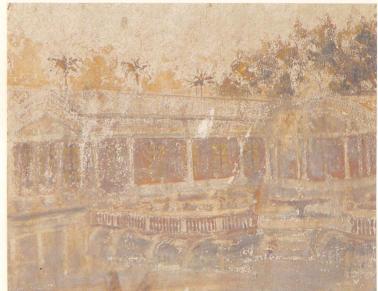
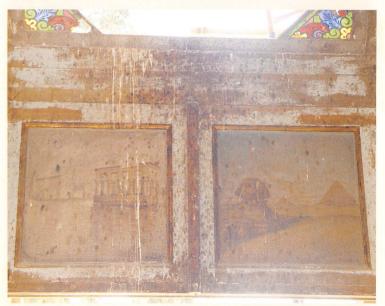
بعض اللوحات قبل الترميم

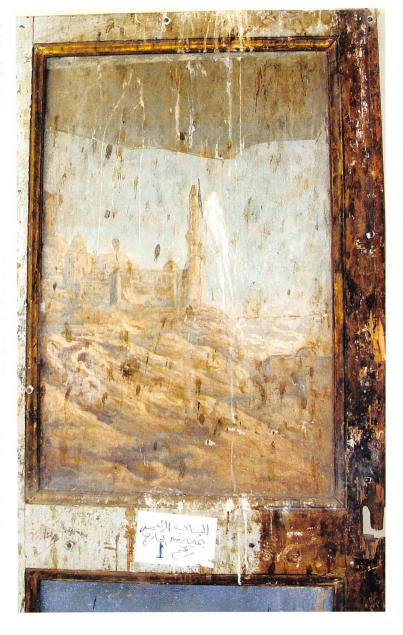
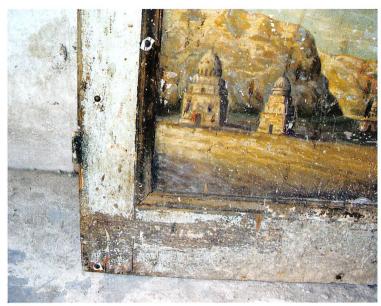
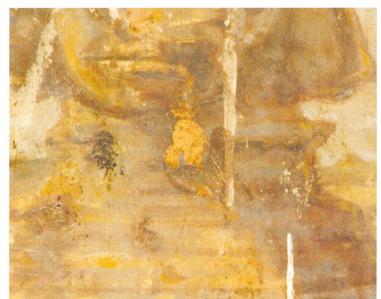
بعض من مظاهر تلف اللوحات

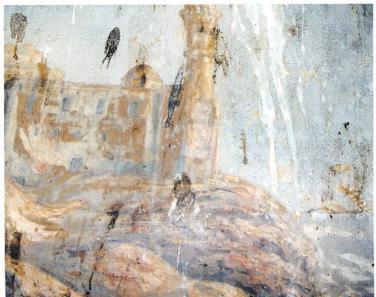
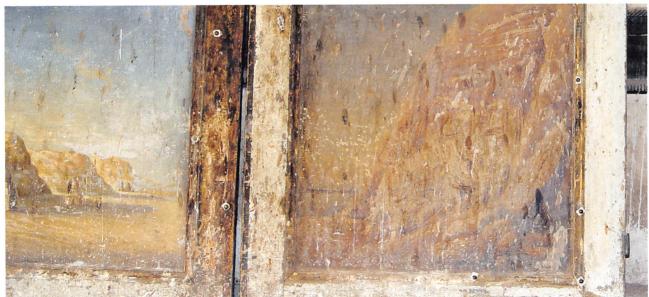
بعض من مظاهر تلف اللوحات

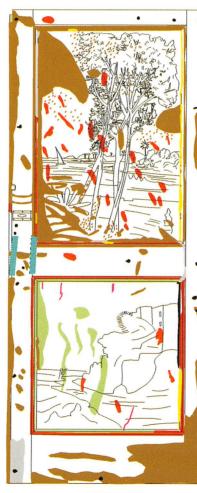
الرفع المعماري للأبواب واللوحات موقعاً عليها مظاهر التلف

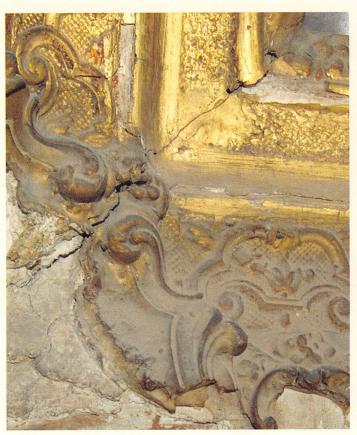
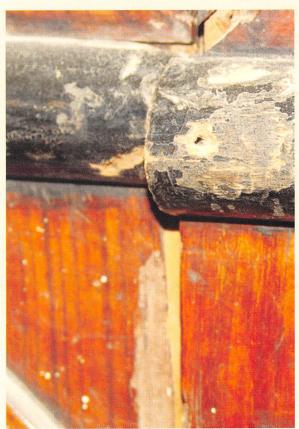
- اتساخات وأتربة
- شروخ وشقوق وإنفصالات في الزخارف
 - طبقة الورنيش تالفة ومتغيرة اللون
- تلف بيولوجي واضح وخاصة في الأخشاب الحاملة للتجاليد
- توجد أجزاء مفقودة مثل تاج عمود وأيضاً بعض الأجزاء المختلفة

بعض من مظاهر تلف التجاليد الخشبية

- إزالة طبقة الورنيش " الجمالكا " من المناطق غير الملونة وغير المزخرفة
- تنظيف المناطق المزخرفة والملونة بمذيب عضوى ضعيف
- تثبيت العناصر الزخرفية الصغيرة وذلك بواسطة المكواه الحرارية وحماية الخشب من الحرارة باستخدام الورق الحراري
- تعقيم جميع الاخشاب بالمواد المقترحة من مركز التحاليل بالتشريب لطبقة التجاليد وبالحقن لخشب الحامل على مسافات متساوية
- رد جميع الأجزاء المنفصلة وتثبيتها واستكمال الأجزاء المفقودة
- ملء الشروخ والثقوب بواسطة معجون نشارة خشب مع مبيد
- استكمال الزخارف وعمل الرتوش المناسبة بنفس الطريقة المتبعة في الأجزاء الأصلية.
- عزل الجدران بالجمالكا بعد التأكد من التنظيف جيداً.

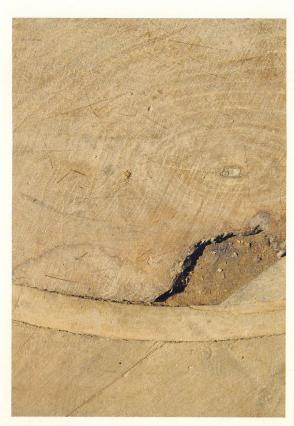
- اتساخات وأتربة كثيفة تغطي مسطح الأرضية ومخلفات الطيور.
 - انفصالات كثير من الحشوات وشقوق وشروخ
- يوجد ميل في الحامل الخشبي من الجهة الشرقية في غرفة الصالون مما أدى إلى انفصال الحشوات
 - يوجد تلف حشري واضح في الأخشاب الحاملة
- توجد أجزاء بنسبة كبيرة مكسورة ومهشمة وخاصة في أرضية غرفة ٥ بالجبلاية
 - أجزاء مفقودة من الأرضيات
- ارتفاع نسبة الرطوبة بالأرضية أدى إلى تآكل في الأخشاب الحاملة وجود تلف بشري عبارة عن ثقوب ومسامير وتشققات
 - تلف الورنيش "الجمالكا"

تلف بيولوجي

- تم عمل التوثيقات سواء كان توثيق فوتوغرافي أو توثيق معماري وتحديد الأماكن المفقودة
- التنظيف الميكانيكي للأتربة والاتساخات بالفرش والمكانس
- تجميع الأجزاء السليمة والمحفوظة وذلك إعادة تركيبها مرة أخرى طبقاً لأماكنها الزخرفية
- إزالة العزل " طبقة الجمالكا " وإظهار الزخارف
- تم عمل أجزاء ووحدات جديدة لاستكمالها مكان الوحدات الناقصة
- عمل النجارة اللازمة من ترميم وتثبيت وتقوية أجزاء الحامل للباركية
- تعقيم جميع أخشاب الحامل وأخشاب الباركية بالمواد المناسبة والمقترحة من معامل التحاليل
 - تركيب جميع الوحدات المفكوكة
- ملء الشروخ والفواصل بشرائح من نفس نوع الخشب
 - ملء الفجوات باستخدام معجون خشب
- استكمال زخارف الأرضية بنفس الاشكال وبنفس تكنيك العمل بها
 - عزل الأرضية

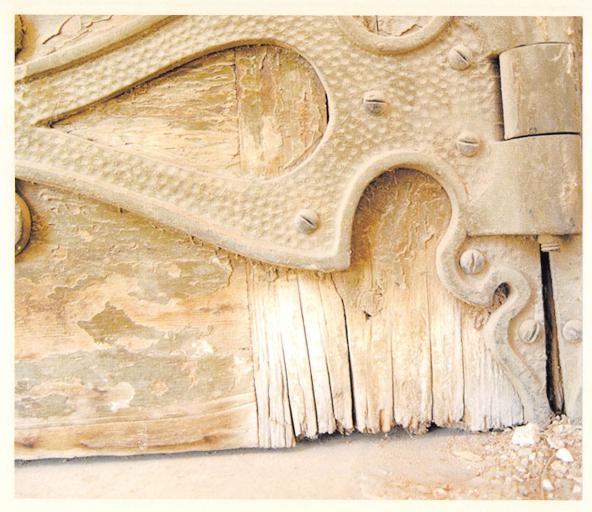
جزء من مظاهر تلف الأبواب
